## 高気圧酸素治療中の火災事故について

榎原 欣作\*

## Fire Accidents in Hyperbaric Chambers

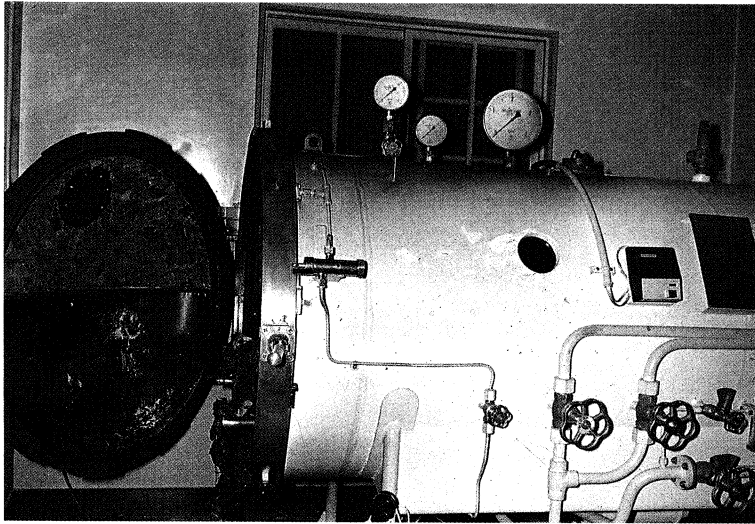
図2 火災直後の事例1の装置

図の右端の安全弁から円錐状に噴出した煤煙が装置上半と圧力計などの右半に付着していた。扉の内面の内装材が無残に焼け焦げている。

装置から搬出されたとき、患者はすでに死亡していた。着衣は焼け焦げ、皮膚の一部は炭化していた。装置後側から前方に向かって、とくに装置上半の外側には放射状に煤煙が付着し、装置上部の後端近くに取付けられた安全弁から煤煙が円錐形状に噴出したことを明瞭に示していた(図2)。装置本体、覗き窓、扉開閉機構および安全弁その他の付属配管系などには損傷は認められなかった

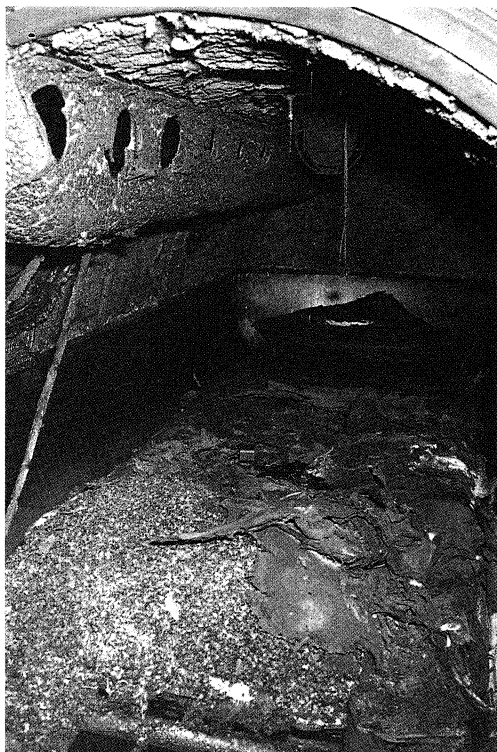
図3 火災直後の事例1の装置の内部

が、装置内の給気ダクトおよびベッド(図3)など、装置内部には激しい焼損が認められた。また部屋の天井や壁には一様に黒く煤煙が付着し、煤煙が室内に充満したことを示していた。

図左上が僅かに原形を止めた給気ダクト。下方のベッドも焼損が甚しい。

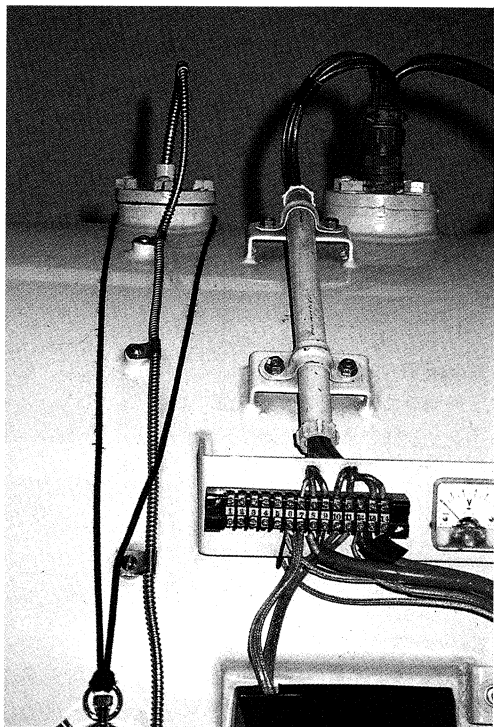
図5 脳波、心電図信号伝送用ベークライト製端子板  
事例2の装置に使用された端子板と同時期に  
製作された類似の製品（中央の黒い部分）。  
上方が耐圧壁貫通端子（キャノンプラグ）。

また前記の機器に電力を供給するため、脳波および心電図のための信号伝送を目的として設置された装置内外の端子板（図5）を利用した仮配線（図6）が行われていた。

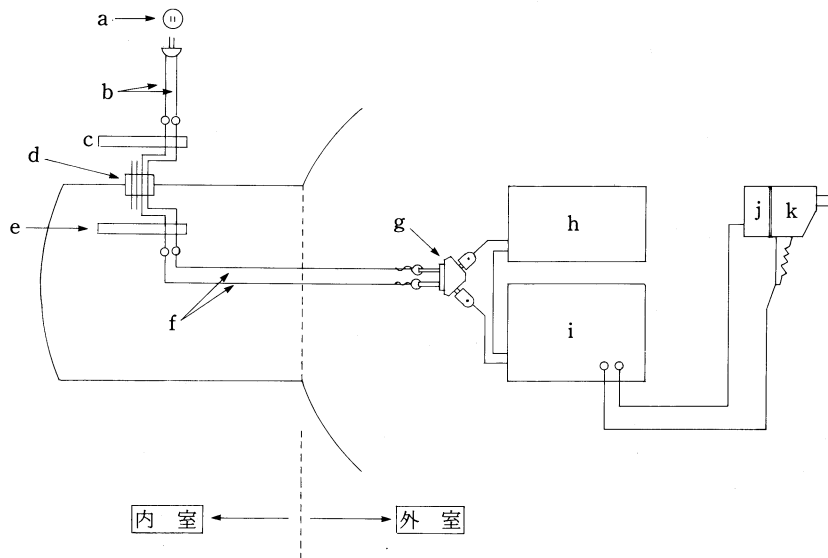
図6 事例2の装置に行われた仮配線

一方，電力供給のための仮配線（図6）は，脳波および心電図の信号伝送だけを目的として耐圧壁貫通端子（キャノンプラグ：テフロン樹脂絶縁）dを介して設置された装置内外の端子板（図5）cとeを利用し，装置外では屋内の電源コンセントaから装置外側の端子板cまでをビニール被覆電線bによって接続し，装置内では耐圧壁貫通端子dを介して内側端子板eからバナナチップ，ビニール被覆電線fによって接続した二股コンセントgによって，インク書記録器hおよび眼底撮影用電源iに接続されていた。

この仮配線および接続法は、明らかに電力供給用として極めて不完全であった。とくに脳波信号伝送用リード線の非常に細い素線はそれ自体が断線し易く、また僅かな引張り力によっても二股コンセントgの挿込金具の屈曲部で容易に切断され、あるいは接続の操作によってすでに大部分の素線が切断され、残る僅かな素線によって辛うじて導通が維持されていたなどの状態が、単独で、あるいは複合して存在した可能性が極めて高かったと考えられた。

委員会は、fの一方の脳波信号伝送用リード線の素線の大部分が切断された状態を再現し、100%酸素中で、これに眼底撮影用電源を接続する実験を行った。その結果、定常電流では異常は発生しないが、眼底カメラのシャッターが切られた直後にはストロボ用コンデンサを充電するために定常電流の20倍以上の突入電流が電源から流入し、素線数が2本のときには、素線は直ちに赤熱熔融してビニール被覆に着火、ビニール被覆は最初の数秒間はチョロチョロと焰を発して燃焼しながら多量の可燃性ガスを噴出し、数秒後、このガスに引火して爆発的燃焼に移行する事実が確認された。

の開閉器の銀接点が接触到に先行する発弧によって融着したとすれば、電源スイッチの閉鎖時にも放電抵抗は回路から開放されず、この部に約200Wの熱が発生して焼損するとともに回路電流が増加し、もし電源回路配線fに素線の部分的断線などがあれば、この回路電流の増加だけでも脳波信号伝送用リード線が着火した可能性も存在するが、その可能性は突入電流によるそれに比して著しく低いと推定され、委員会が行った検討からは、配線fの素線の部分的断線または二股コンセントとの不完全接触のために突入電流による過熱が発生し、これが着火の原因となった可能性がもっとも高いと推定された。ただし、司法当局の結論は公表されていない。

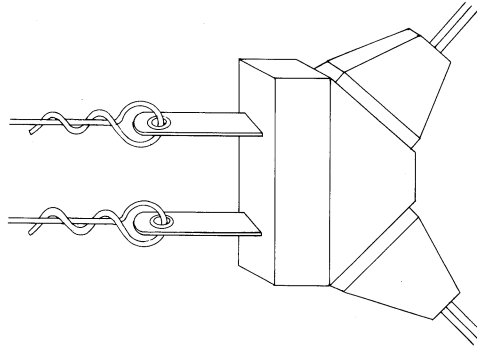
図7 事例2の装置内部の仮配線と二股コンセントとの接続

この仮配線の中，装置内の2本の配線fの中の1本として直径0.05～0.1mmの素線を8～13本撚り合わせた直径1mm程度の細い脳波信号伝送用リード線が使用された。また，配線fは，その先端を二股コンセントgの挿込金具の丸穴に通して折り返し，振り合わせて二股コンセントgに仮接続され（図7），この部分に塩化ビニール樹脂製のテープを巻き付けて仮絶縁が行われ，装置内

仮配線の電線を二股コンセントの挿込金具の孔に通して折り返し、振り合わせて仮接続した。電線の露出部は塩化ビニール樹脂テープで仮絶縁された。

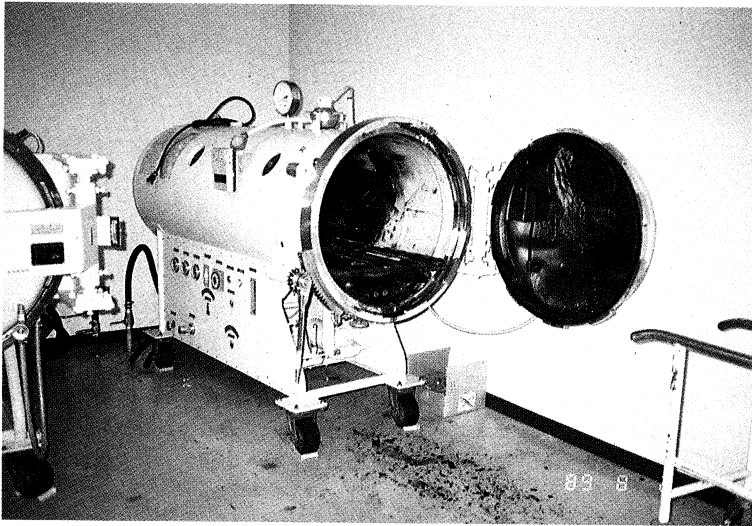
図8 火災後の事例3の第1種装置

装置内に付着した煤の一部は拭き取られているが、内装材は完全に焼けていた。装置上部後方の安全弁は破損して吹き飛んでいた。

また事例3では安全弁は3個の破片に完全に折損し、先端の破片は2m近く吹き飛ばされてベニヤ板の天井を破って天井裏で発見された。事例1の安全弁に損傷がなかったことと比較すれば大きな差異であるが、この理由も明らかではない。
