一般演題9-4

新技術を用いた潜水器であるリブリーザーによる潜水事故の1症例—求められる事故予防及び適切な対処について—

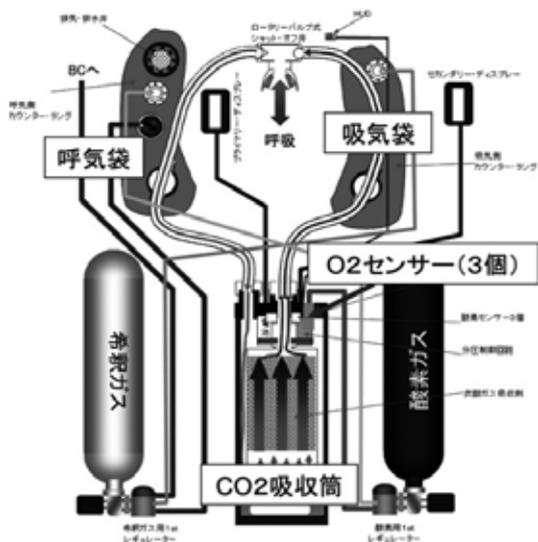
図 リブリーザーの概略図と潜水前・中のチェックリスト

本症例の直接の事故原因については、当日2回目の潜水前に酸素タンクを交換した際、接続した酸素供給用ホースへの確認作業を怠った事にあり、それにより低酸素症に陥り意識消失を起こしたと考えられる。リブリーザー（下図）は、開式スクーターより潜水器の仕組みが複雑であるため潜水前の点検及び水中での確認事項が必要である。今回の事故において事故者が危険な状況に至る前に事故を回避できる可能性があったが、潜水前の点検不備、水中での確認事項（下表 チェック項目）の未実施により事故が発生した。

① エントリー前 チェック項目		チェック欄
酸素レギュレーター	ダイバー	
1	ゾレノイド/カプラーの種類	
2	手動供給弁への接続	
3	タンク残圧の確認	
ディルター/エントリーレギュレーター		
6	手動供給弁への接続	
7	タンク残圧の確認	
ディスプレイ		
9	セカンダリー/プライマリーPO2確認	
10	セットポイント0.7確認	
11	電池容量の確認7.0V以上	
呼吸回路		
13	逆支弁作動確認	
14	残圧チェック	
15	残圧チェック	
その他		
16	プリ/プリージング5分を確認	
17	ベールアウトタンクガスの確認	
21	ホース類及び装置のまわり確認	
② 水中チェック項目		チェック欄
酸素割合値	ダイバー	
1	PO2 0.7以上を確認	
2	残圧計を見ながら手動供給弁を作動させる	
2-1	残圧が急激に下がる場合は異常(異常無)	
2-2	残圧再確認	
ディスプレイ		
5	セカンダリー/プライマリーPO2確認	
6	セットポイント0.7確認	
7	電池容量の確認7.5V以上	
8	HUD点滅確認	
その他		
11	ベールアウトタンクレギュレーター作動確認
