一般演題7-2

第二種高気圧酸素治療装置における油圧ユニットの圧力計破損の経験

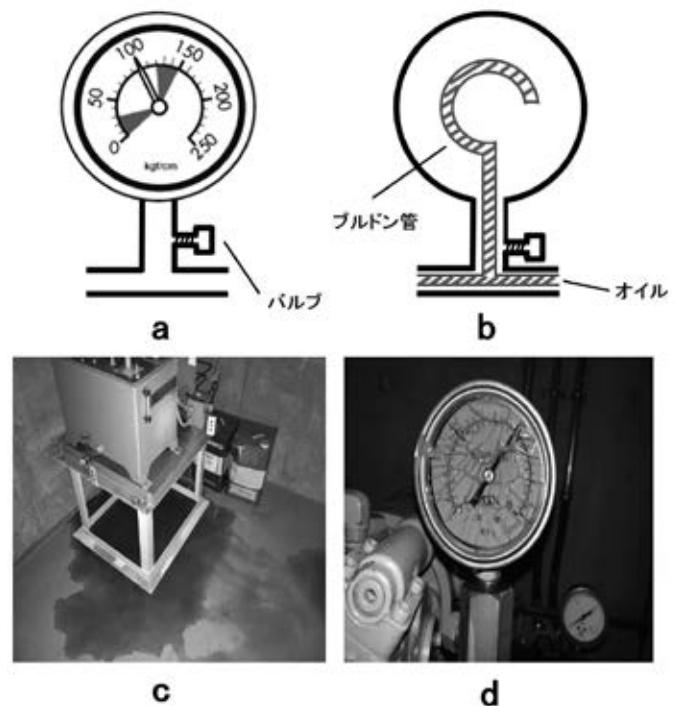
Fig 1 圧力計の構造と破損状況

始業点検にて地下1階の床に赤褐色のオイルが2m四方に飛散しているのを発見した (Fig 1,c)。周囲を検索し油圧ユニットの圧力計の破損とオイルの流出を確認した (Fig 1,d)。オイルタンクに設置されている油面計でのオイル残量と治療扉の動作を確認し試験運転を実施したところオイル流出は停止しており、当日のHBOが可能であると判断した。HBO終了後は破損し

た圧力計を取り外し同箇所にビス止めを行った。製造業者の調査においてオイル流出の原因はブルドン管の破損であった。

本圧力計は10ヶ月前の定期点検において異常を認めておらず、圧力計には耐用年数が定められていない。そのため、圧力計の故障や破損は予測が困難であり治療前の目視点検が重要と考えられる。また、圧力計の故障に対し早期修復を実施するためには予備の圧力計を常備することが重要である。

a. 圧力計は本体と配管を遮断できるバルブが配されている。b. 圧力計内部にブルドン管があり内部はオイルが満たされている。c. 機械室床にはオイルの噴出が認められた。d. 圧力計破損の様子
