一般演題8 O8-08

クーリングタワー冷却機能限界によるウォーターチーリングユニット稼働不能に対する対策と効果の検討

群馬大学医学部附属病院

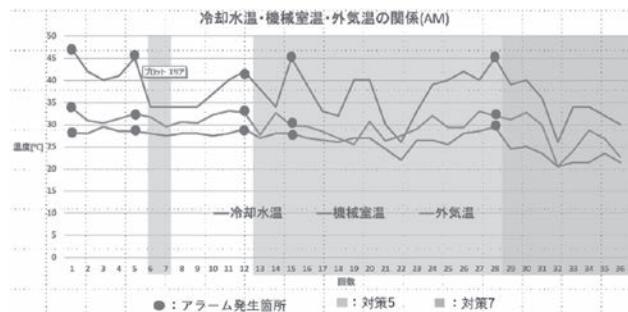
図1：冷却水温・機械室温・外気温の関係(AM)

今回の事例から、ウォーターチーリングユニットのアラーム発生は主に外気温上昇およびコンプレッサーの放熱負荷増大が影響したものと考えられる。特に、外気温が32.5°C、機械室温が29°Cを超えた時点で、冷却水温が45°Cを超える傾向がみられ、アラーム発生に至った。

クーリングタワーの冷却性能は外気温に依存し、結果として冷却水温に影響を及ぼすことが考えられる。

今回の対策で冷房装置の増設による機械室全体の温度低下および、ウォーターチーリングユニット冷却水入口配管への直接冷却は、即効性と効果の両面で有用であると考えられる。
