## 一般演題8 O8-04

### 高気圧酸素治療における使い捨てカイロ持ち込み事例の経験と対策

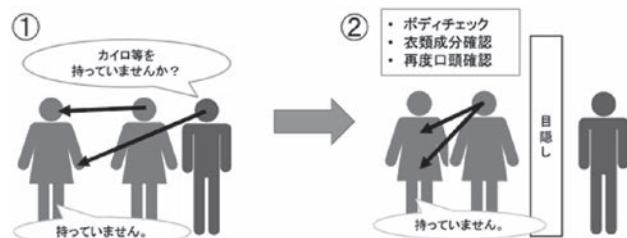
2024年1月、患者は外来74歳女性、突発性難聴にて7回目の HBO 前に男性 ME と女性 ME が読み上げによる持込物チェックを実施した。その後、女性 ME がボディチェックを実施した（図1）。加圧開始10分後（1.8ATA時）、患者より「お尻が熱い、カイロを貼っていた」と発言があり持込が発覚した。Rate 3で減圧開始、その際生命の危機と即座に判断できず、緊急減圧を使用しなかった。減圧開始8分後に装置から患者を出しカイロを剥がした。左殿部にI度熱傷が発生、皮膚科を受診した。

図1：事例発生当日の持込物チェックの流れ

看護部に協力を依頼し、看護師対象の講習会を実施後、同性2名でのボディチェックを開始した。日本高気圧潜水医学会に依頼し、当院での勉強会を開催いただいた。治療前チェックリストを改訂、改訂版はMEからの問い合わせに「いいえ」と返答させ、問診と触診を区別し、触診は頭から足に向かって14部位に区切って確認する方式とした。当院医療安全管理対策委員会監修の下、同意書を改訂、改訂版は記載がなかった持込物・化粧に準ずる装飾品などの扱いを明記した。また金属探知機・サーモグラフィにてカイロを検出できるか検証したが、検出できなかった。
