## 高気圧酸素治療中の火災事故について

榎原 欣作\*

## Fire Accidents in Hyperbaric Chambers

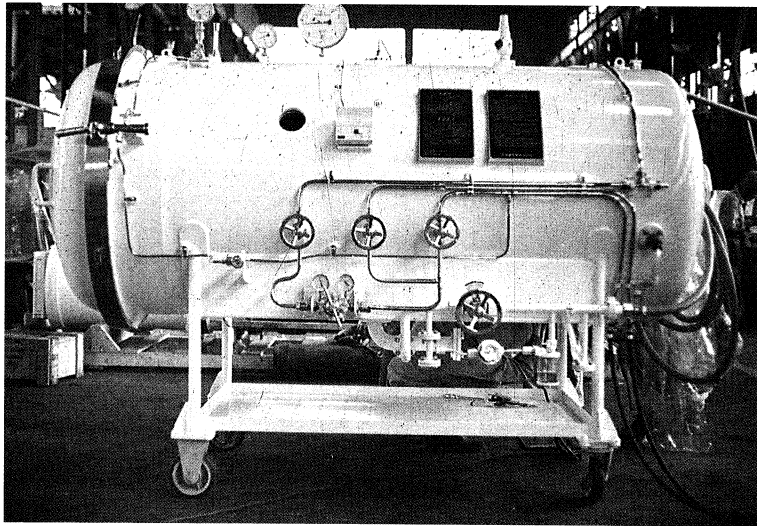
図1 KHO-200型第1種高気圧治療装置  
事例1の火災事故を発生した装置と同型の装置。

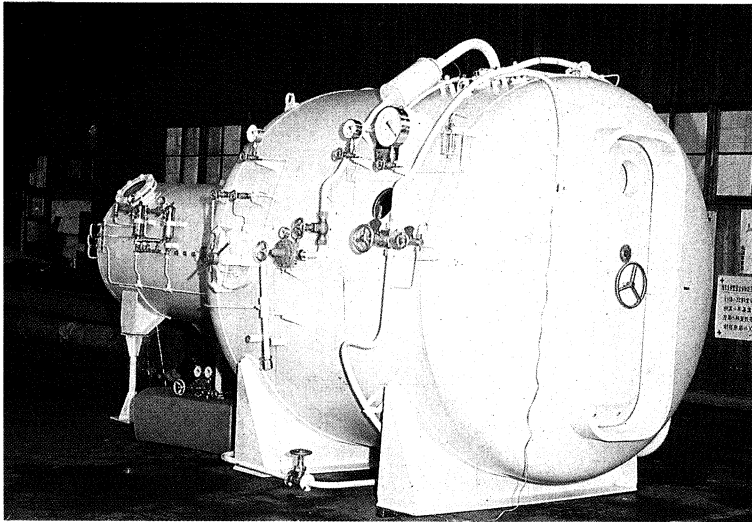
昭和44年4月4日、東京都文京区 東京大学医学部附属病院の第2種(大型)高気圧治療装置で発生した。この装置は、当初、(株)市河思誠堂で製作された直径1m、全長2.45mの第1種装置を川崎重工業(株)が改造、元来の第1種装置を内室とし、その扉側に直径2.2m、全長2.1mの外室を追加して内容積10m<sup>3</sup>、耐圧試験圧力6kg/cm<sup>2</sup>Gの第2種装置に変更し、安全弁吹出圧力は3kg/cm<sup>2</sup>Gに設定されていた(図4)。装置内部では電気機器を使

図4 火災を発生する前の事例2の第2種装置

図の手前が追加された外室。後方が内室に改造された元来の第1種装置。
